## Comune di Monteverdi M.mo Indagine sul patrimonio edilizio esistente

### Scheda N°57

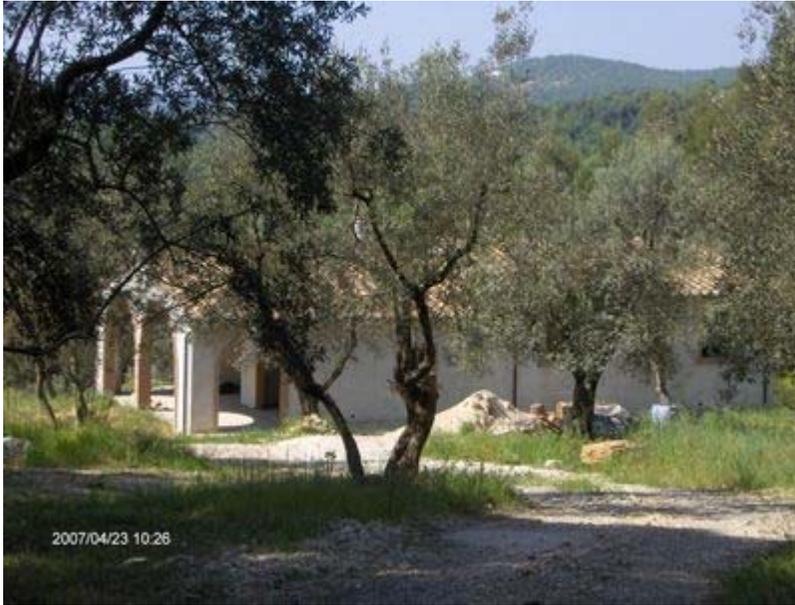
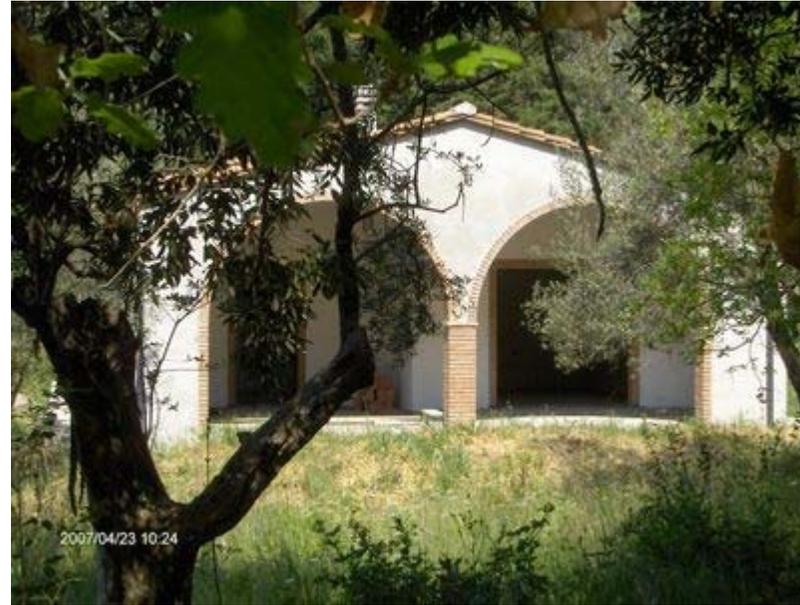
**DOCUMENTAZIONE FOTOGRAFICA (Scheda N°58)**

NOTE: CANTIERE, CONCESSIONE EDILIZIA N. 03 DEL 10/03/2004, INIZIO LAVORI 01/09/2004

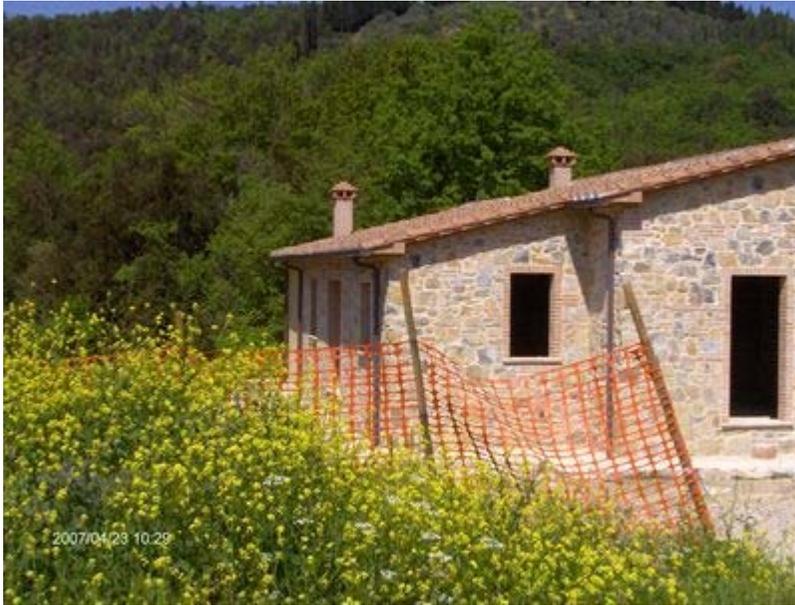
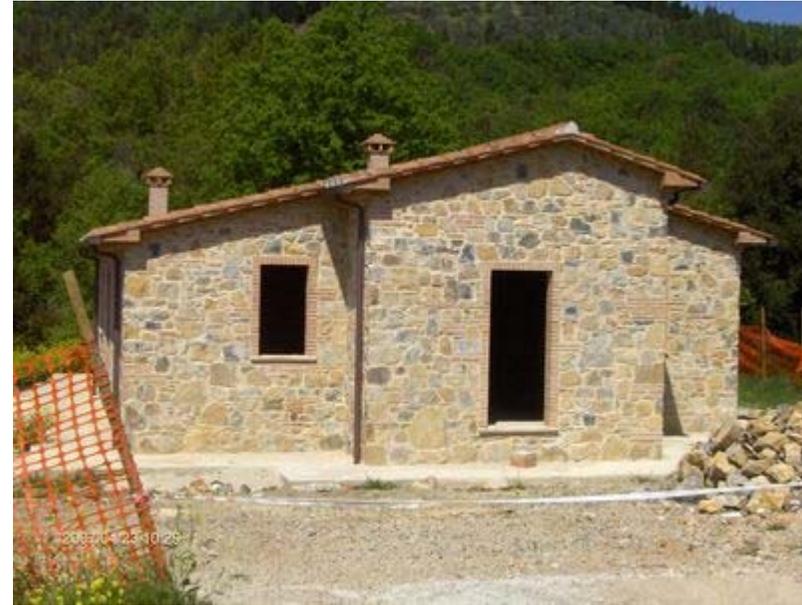
**DOCUMENTAZIONE FOTOGRAFICA (Scheda N°59)**

NOTE: CANTIERE, PERMESSO DI COSTRUIRE N. 34 DEL 27/12/2005, INIZIO LAVORI 12/06/2006

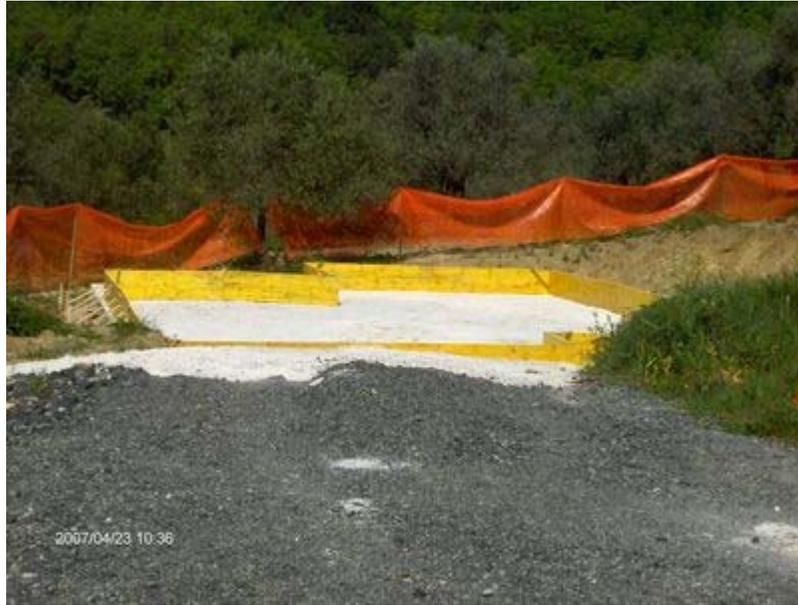
**DOCUMENTAZIONE FOTOGRAFICA (Scheda N°60)**

NOTE: CANTIERE, CONCESSIONE EDILIZIA N. 38/2005, INIZIO LAVORI 20/11/2006

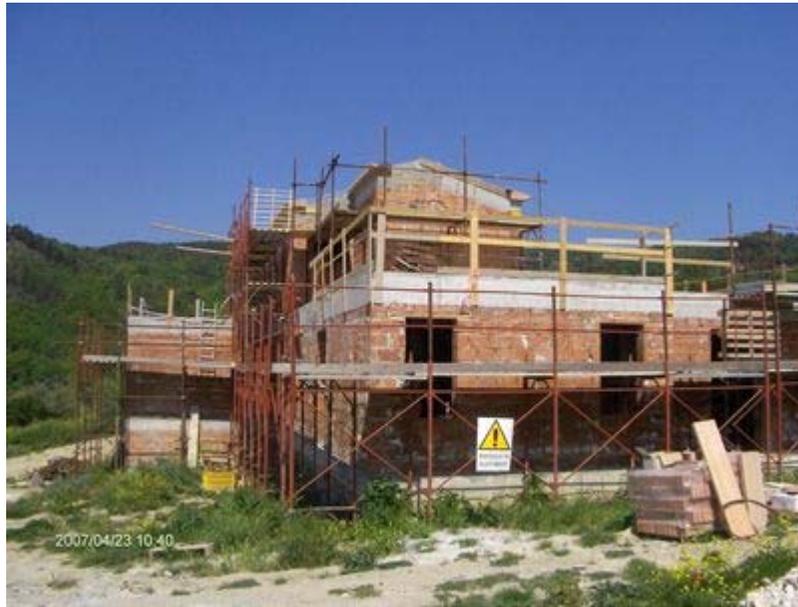
**DOCUMENTAZIONE FOTOGRAFICA (Scheda N° 61A)**

NOTE: CANTIERE, PERMESSO DI COSTRUIRE N. 15 DEL 14/08/2006, INIZIO LAVORI 04/12/2006

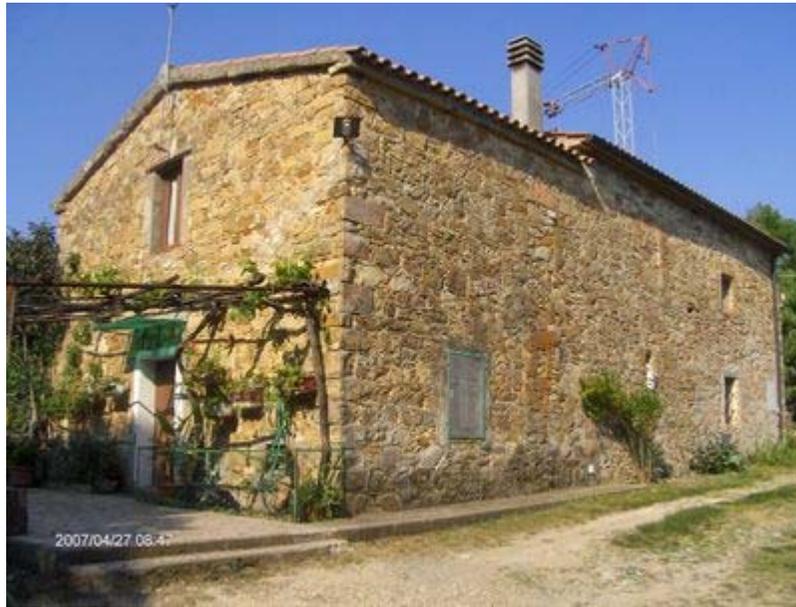
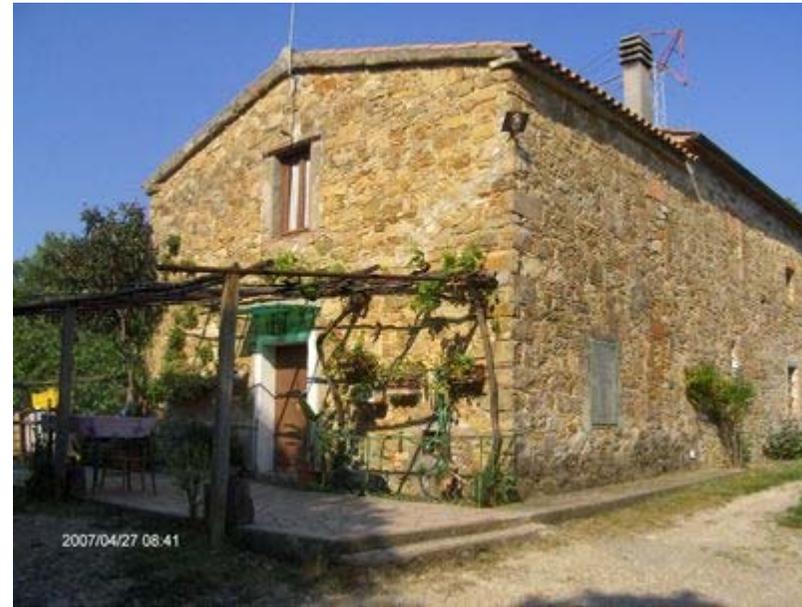
**DOCUMENTAZIONE FOTOGRAFICA (Scheda N°63)**

NOTE: MANTO DI COPERTURA, PORTOGHESI E MARSIGLIESI

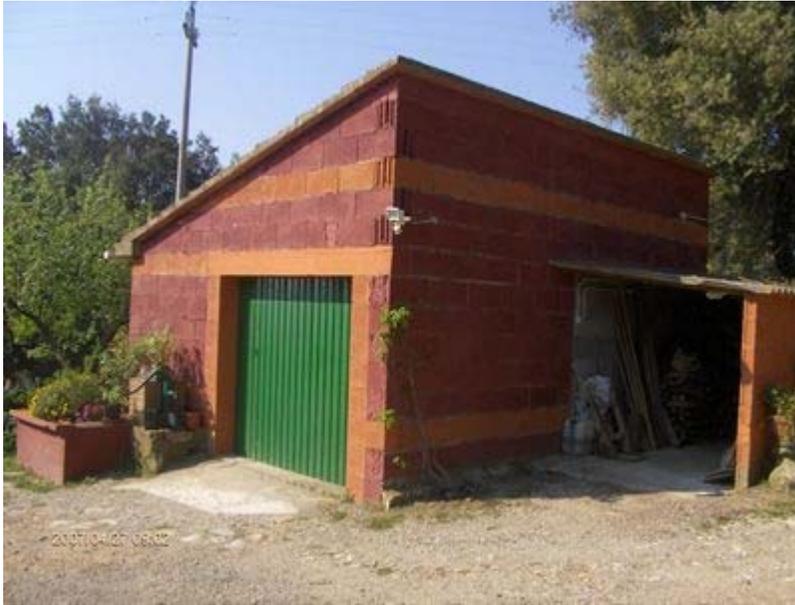
**DOCUMENTAZIONE FOTOGRAFICA (Scheda N°65A)**

NOTE: STRUTT. ELEVAZIONE, BLOCCHI DI CEMENTO ARMATO

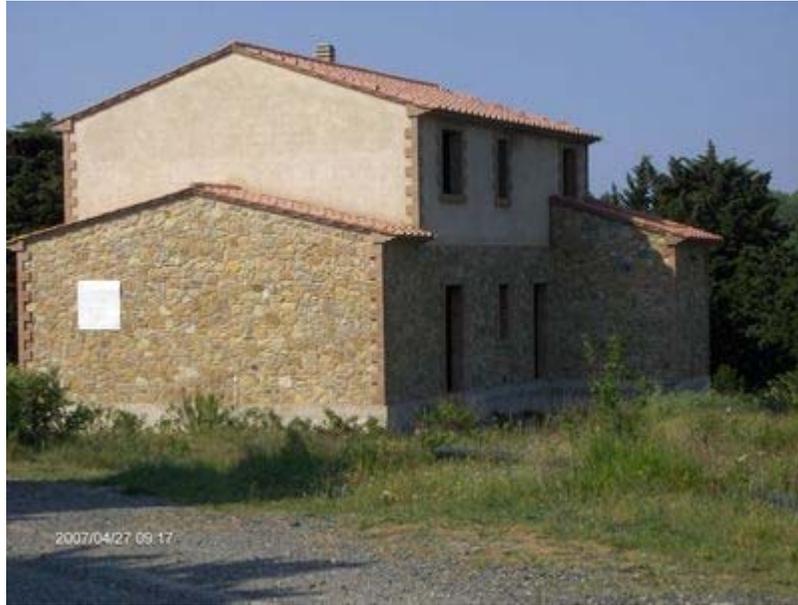
**DOCUMENTAZIONE FOTOGRAFICA (Scheda N°68)**

NOTE: EDIFICIO DA ULTIMARE

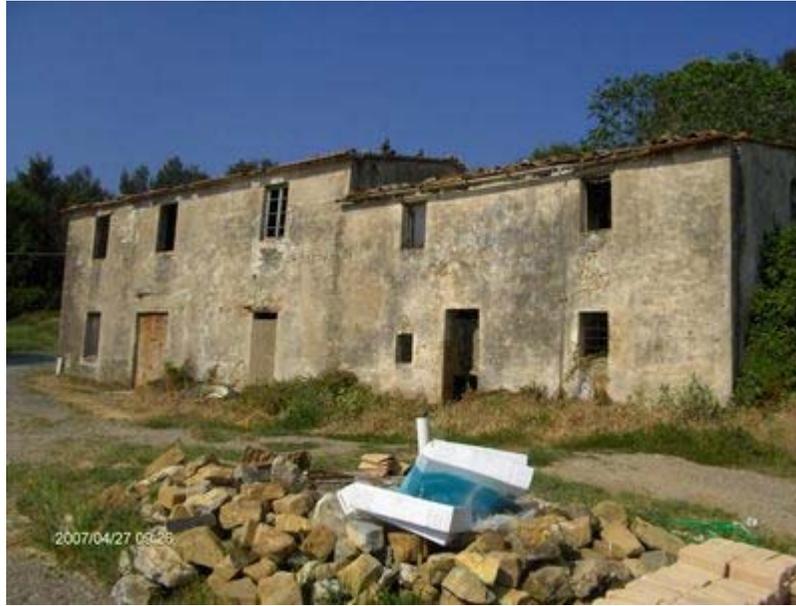
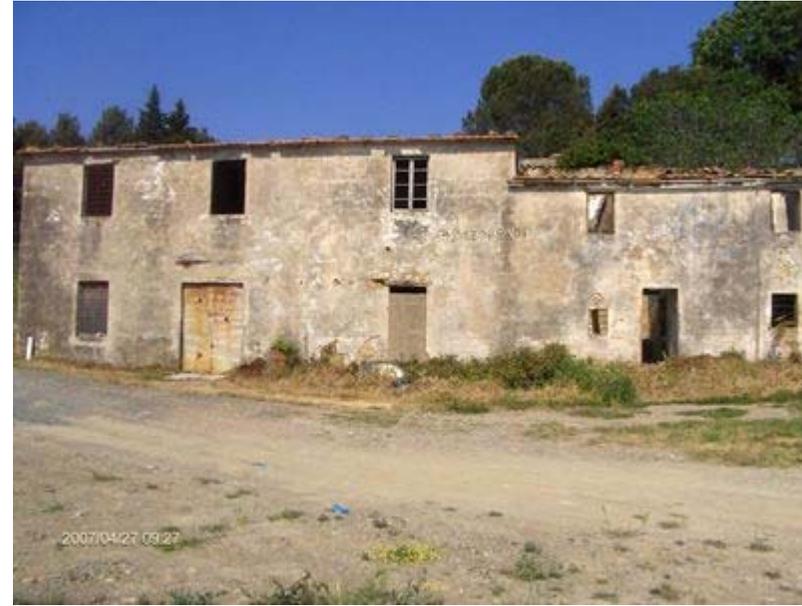
**DOCUMENTAZIONE FOTOGRAFICA (Scheda N°69)**

NOTE: MANTO DI COPERTURA, COPPI E TEGOLI+MARSIGLIESI

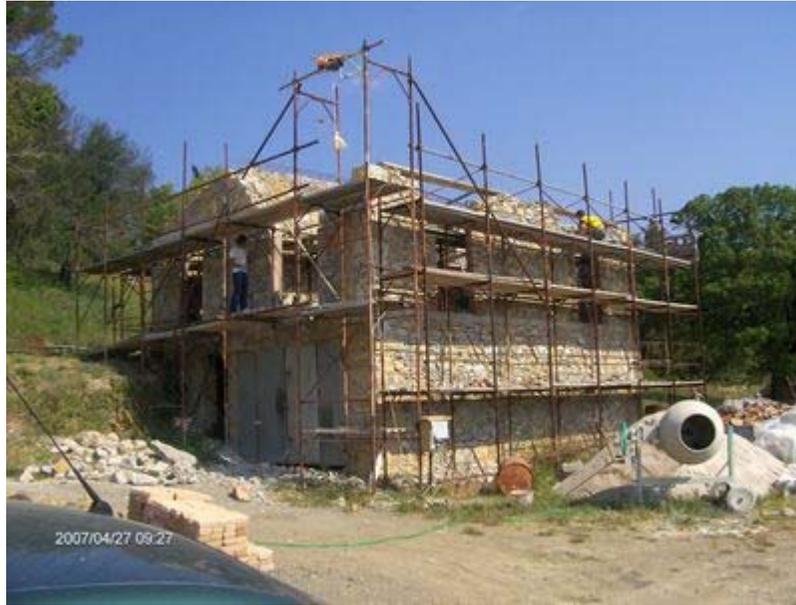
**DOCUMENTAZIONE FOTOGRAFICA (Scheda N°70)**

NOTE: CANTIERE, EDIFICIO DA ULTIMARE

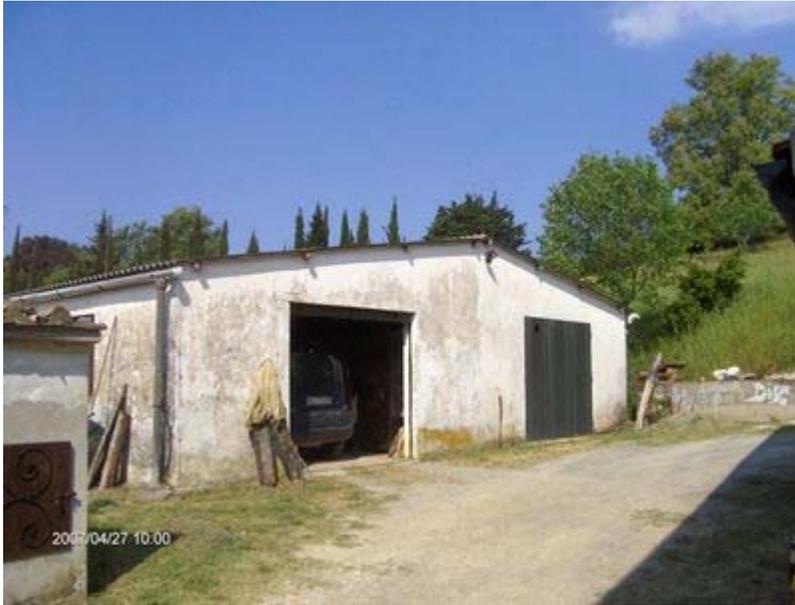
**DOCUMENTAZIONE FOTOGRAFICA (Scheda N°71A)**

NOTE: MANTO DI COPERTURA IN ETERNIT

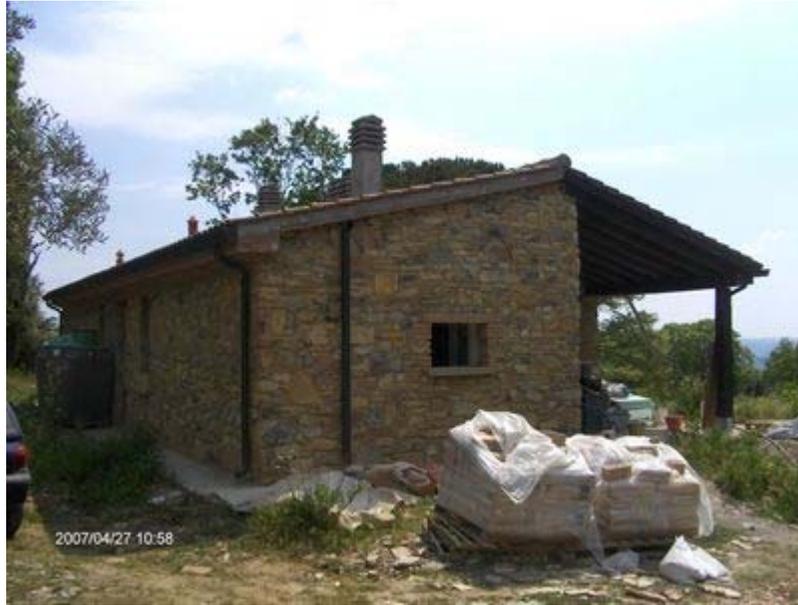
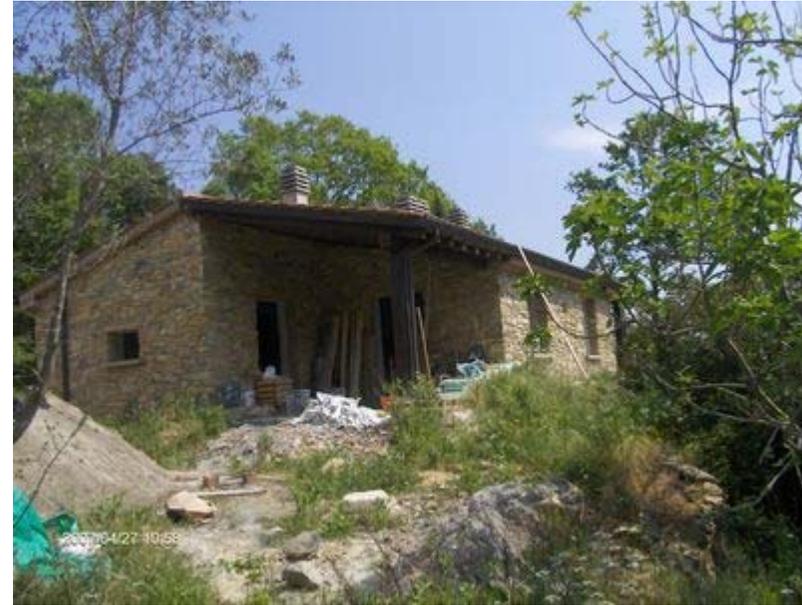
**DOCUMENTAZIONE FOTOGRAFICA (Scheda N°76)**

NOTE: CANTIERE

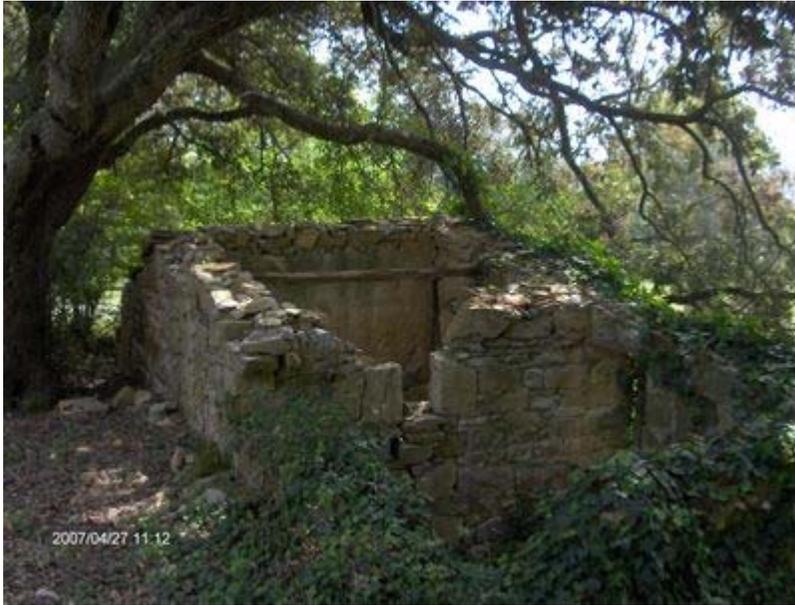
**DOCUMENTAZIONE FOTOGRAFICA (Scheda N°78)**

NOTE: FABBRICATO FRANATO
