Comune di Monteverdi M.mo

Indagine sul patrimonio edilizio esistente

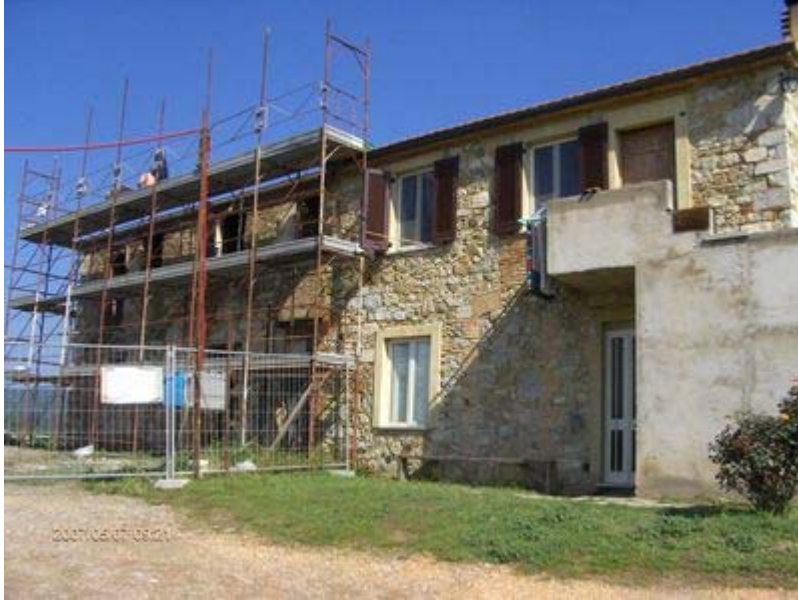
DOCUMENTAZIONE FOTOGRAFICA (Scheda N° 86)

NOTE: L' EDIFICIO E' A META' CON USO RESIDENZIALE E PER META' E' IN RISTRUTTURAZIONE CON CANTIERE E CARTELLO DI CANTIERE, DIA N. 80/D DEL 01/12/2005, INIZIO LAVORI 20/12/2005

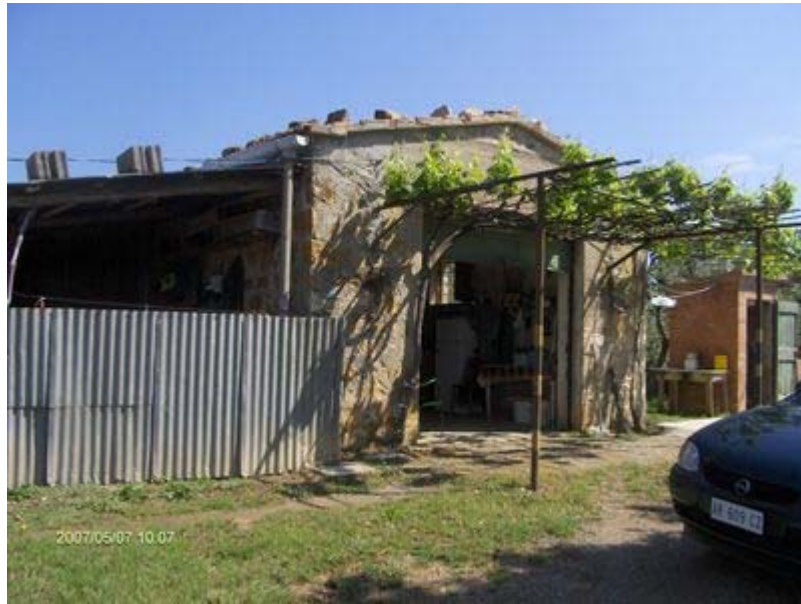
DOCUMENTAZIONE FOTOGRAFICA (Scheda N°93A)

NOTE: MAGAZZINO CON TETTOIA IN LAMIERA

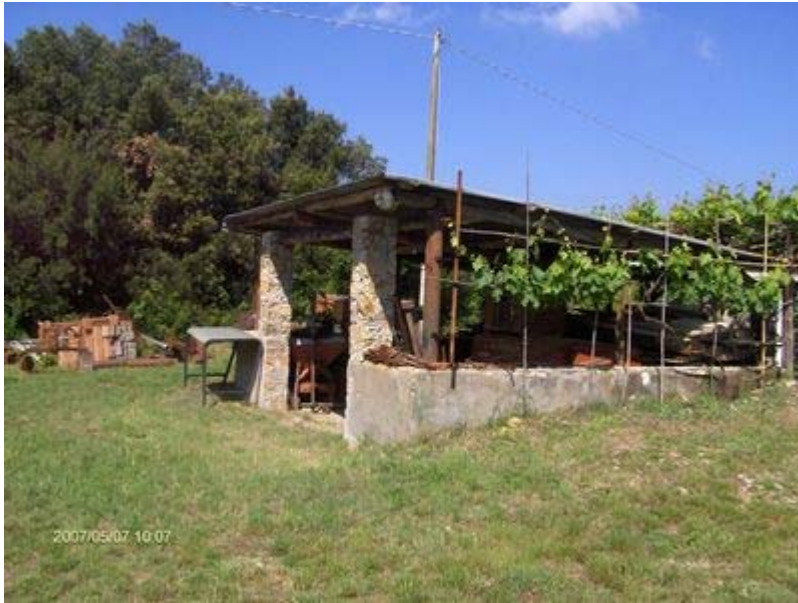
DOCUMENTAZIONE FOTOGRAFICA (Scheda N°93B)

NOTE: COPERTURA IN LAMIERA

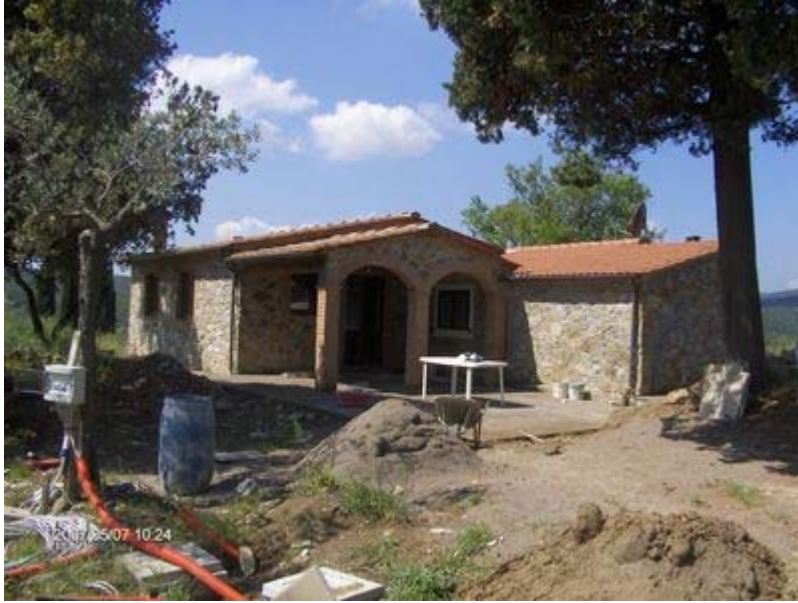
DOCUMENTAZIONE FOTOGRAFICA (Scheda N°95)

NOTE: COPERTURA, COPPI E TEGOLI+MARSIGLIESI, CANTIERE, CONCESSIONE EDILIZIA N. 49 DEL 30/12/2005, INIZIO LAVORI 20/04/2006

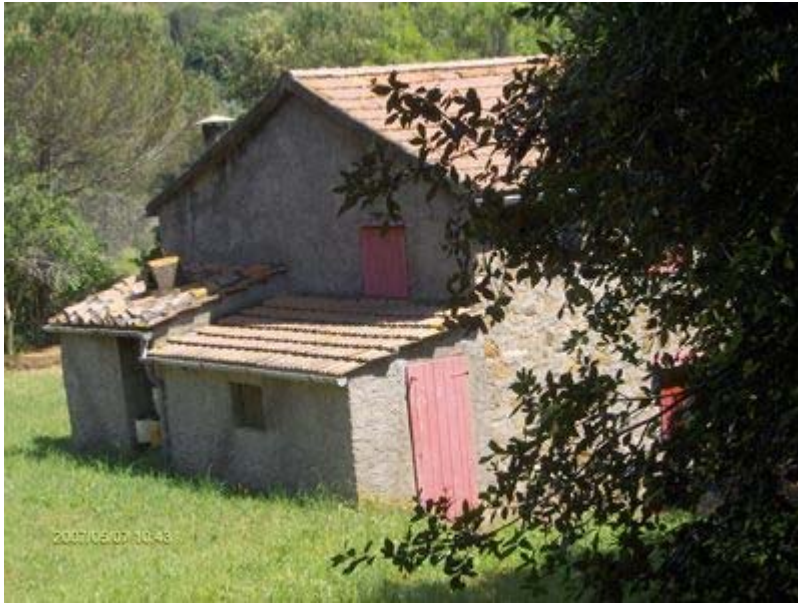
DOCUMENTAZIONE FOTOGRAFICA (Scheda N°97)

NOTE: MANTO DI COPERTURA, COPPI E TEGOLI+MARSIGLIESI

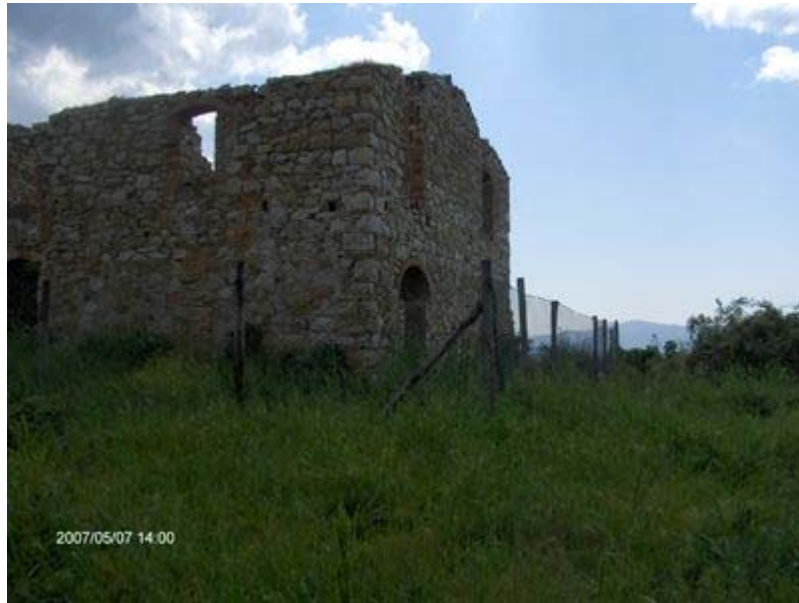
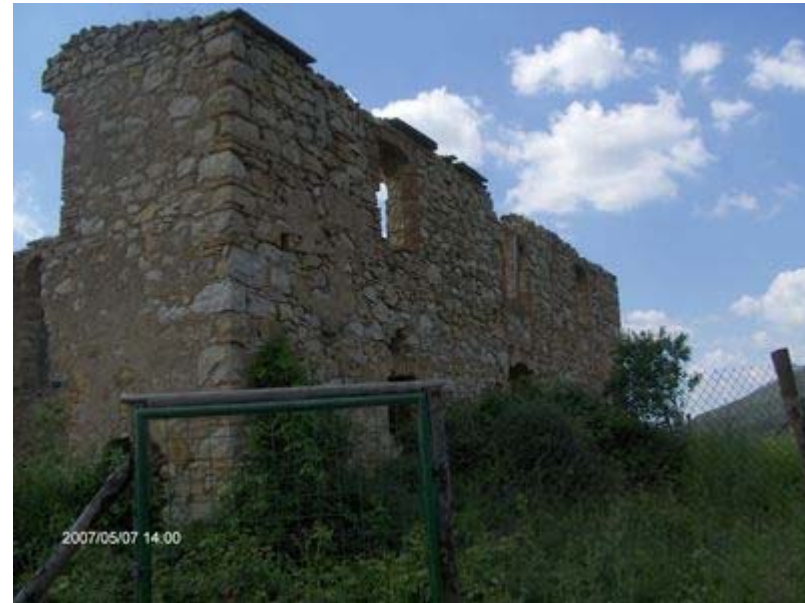
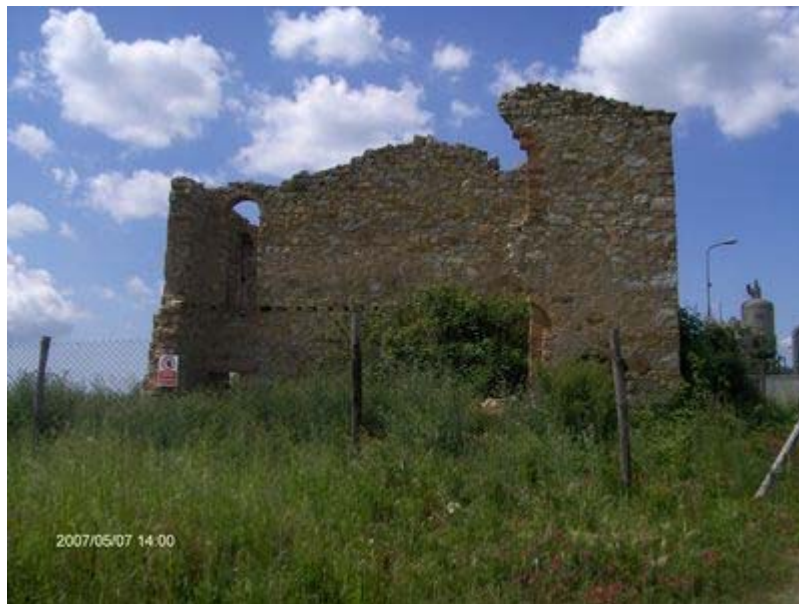
DOCUMENTAZIONE FOTOGRAFICA (Scheda N°99)

NOTE: COPERTURA CROLLATA

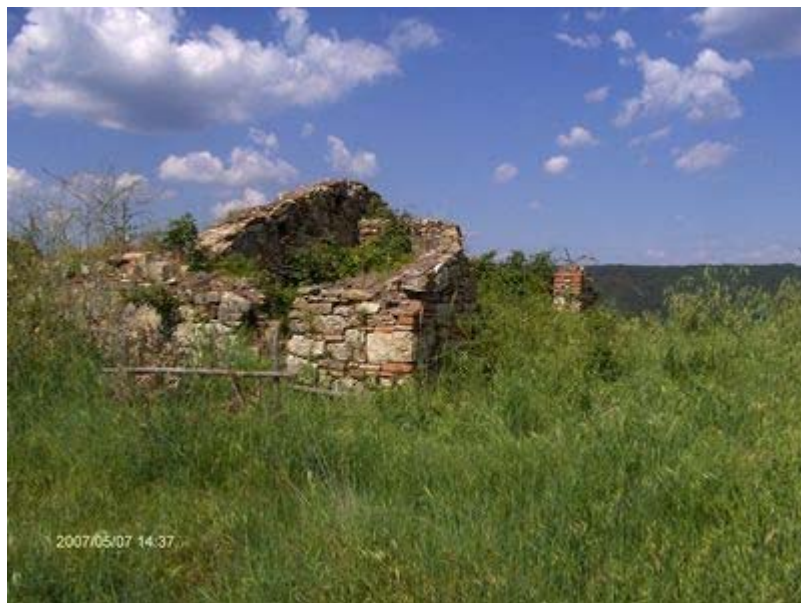
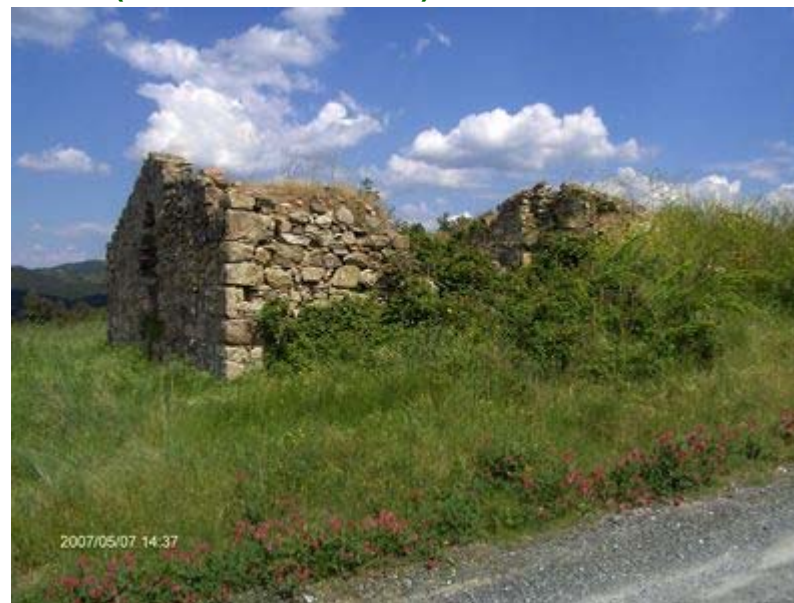
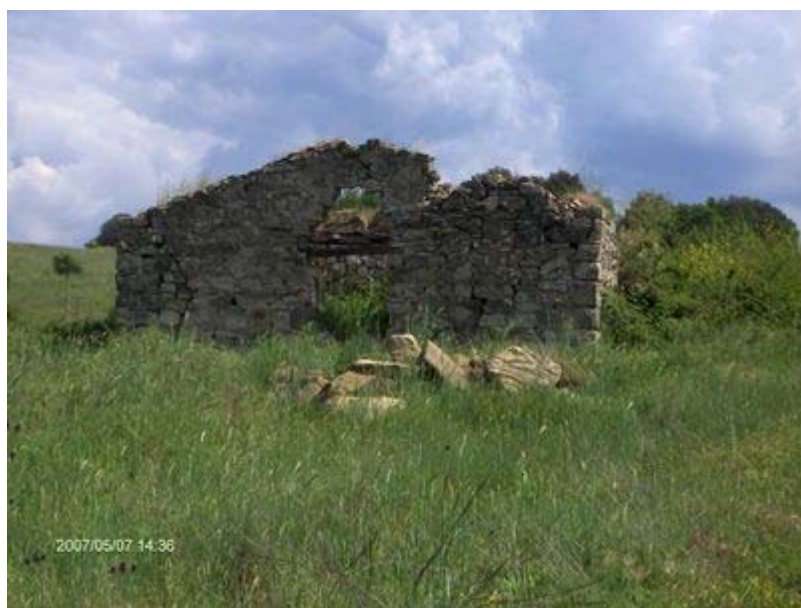
DOCUMENTAZIONE FOTOGRAFICA (Scheda N°102)

NOTE: COPERTURA CROLLATA
