## Comune di Monteverdi M.mo Indagine sul patrimonio edilizio esistente

### Scheda N°57

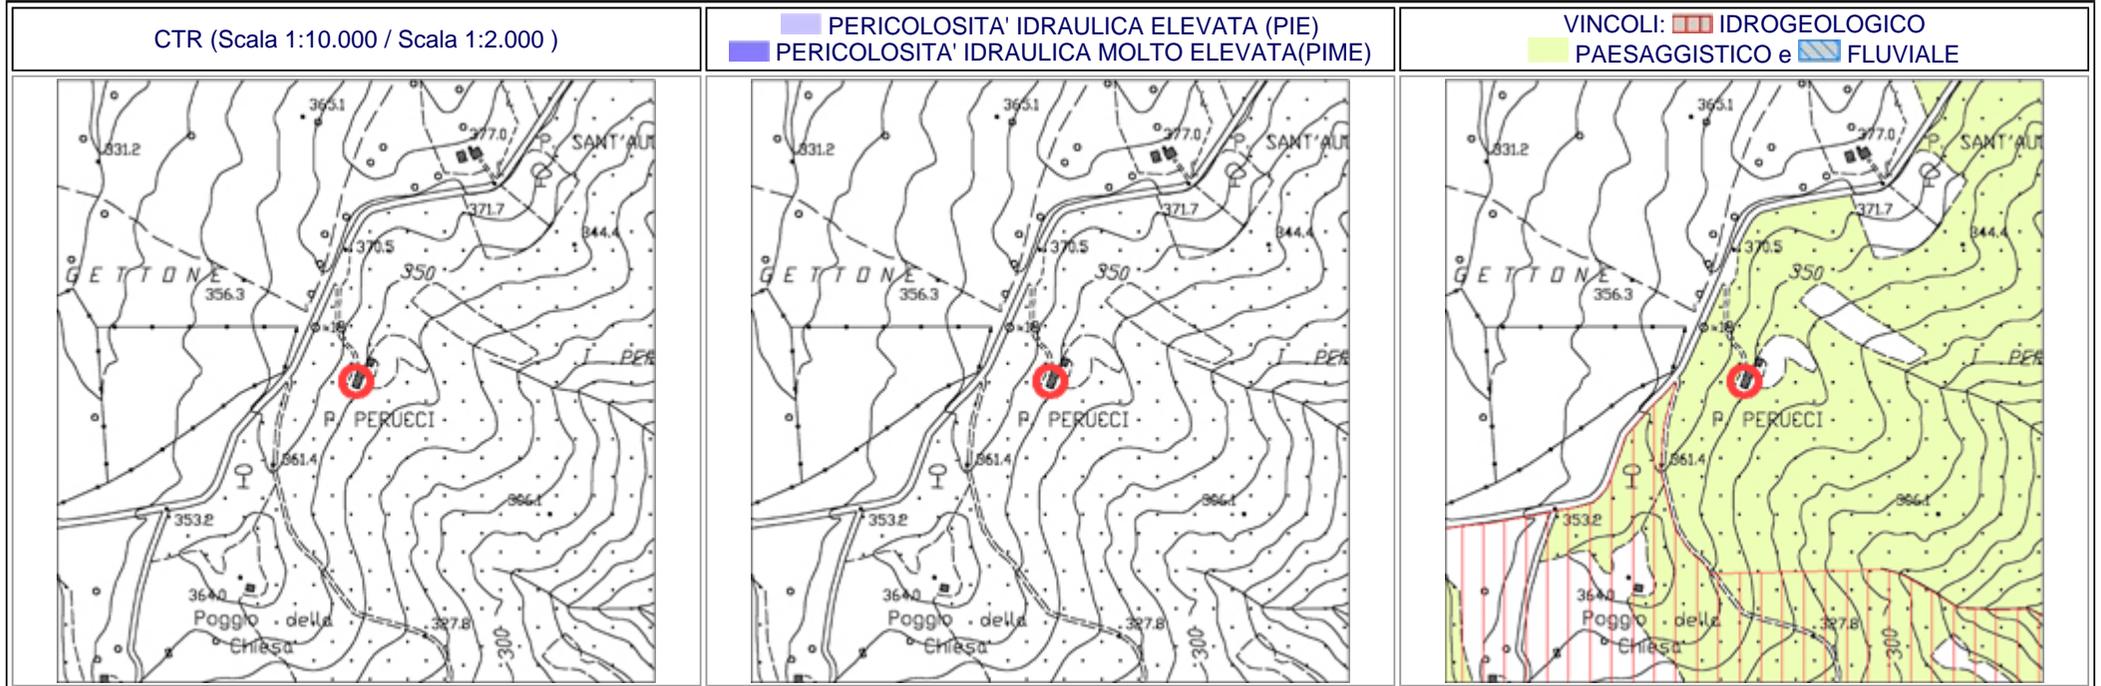
**DOCUMENTAZIONE FOTOGRAFICA (Scheda N°69)**

NOTE: MANTO DI COPERTURA, COPPI E TEGOLI+MARSIGLIESI

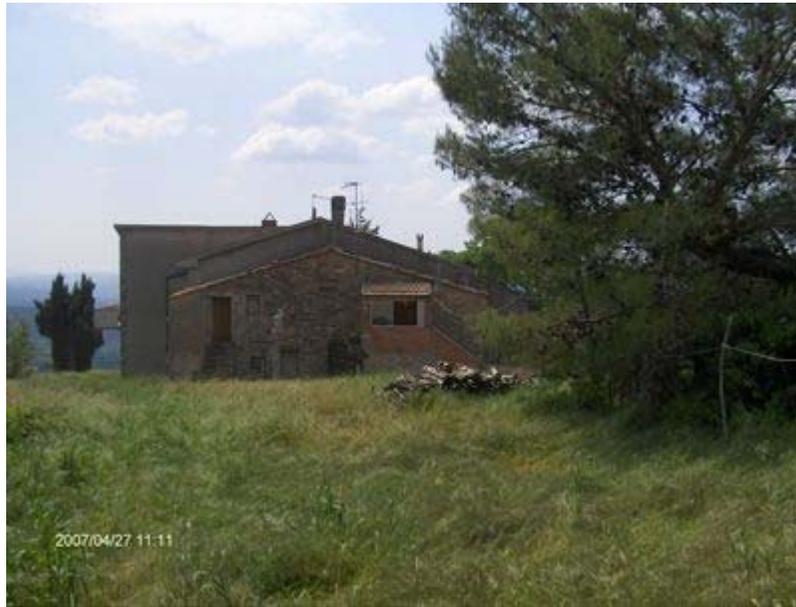
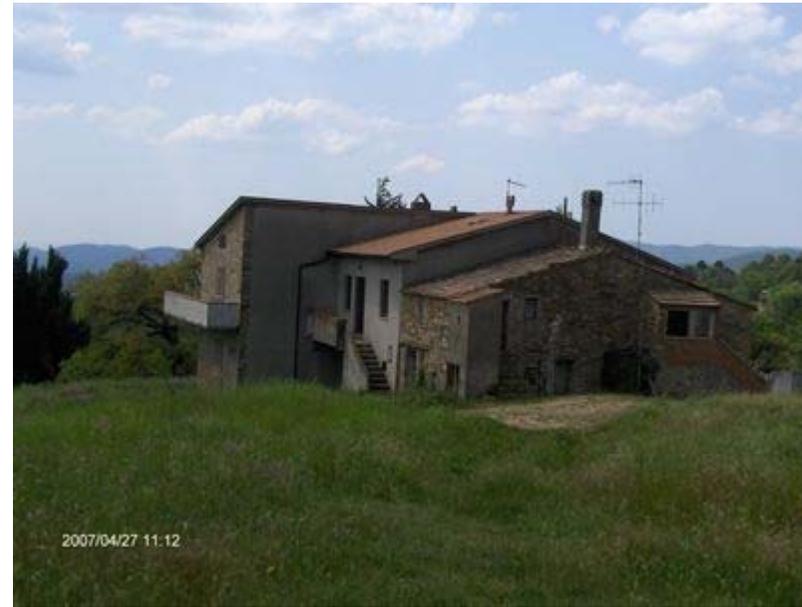
**DOCUMENTAZIONE FOTOGRAFICA (Scheda N°77)**

NOTE: IN PARTE ABBANDONATO

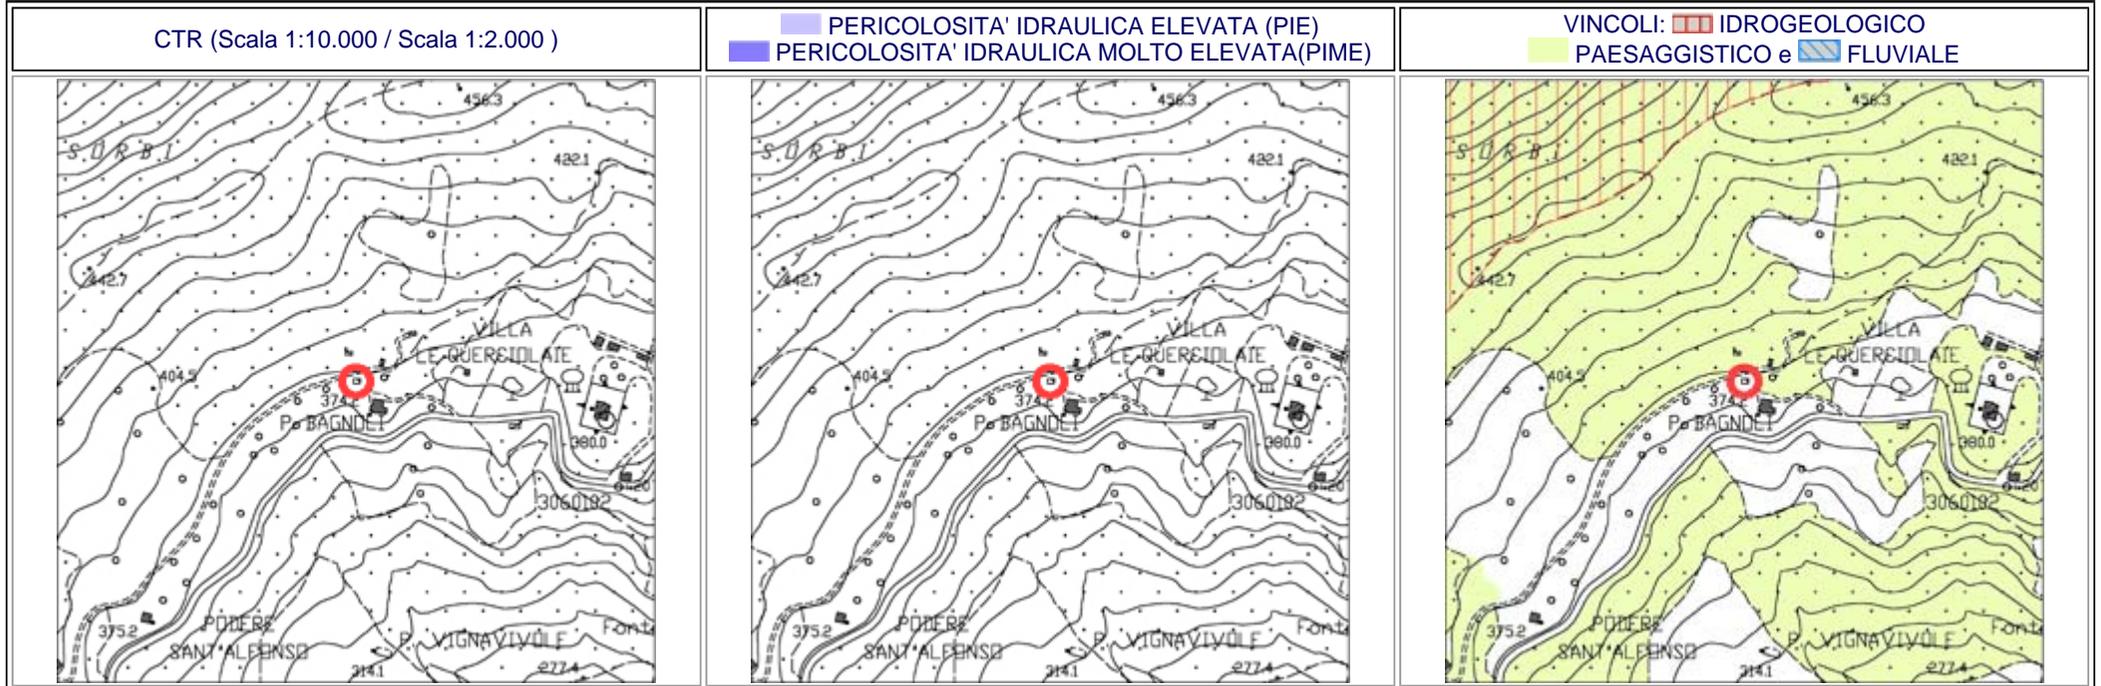
NOTE: FABBRICATO FRANATO

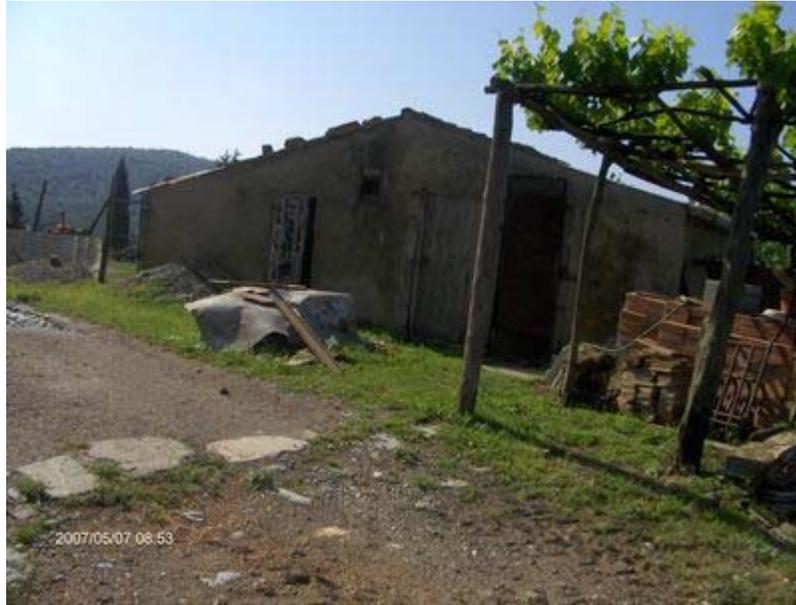
**DOCUMENTAZIONE FOTOGRAFICA (Scheda N°84A)**

NOTE: COPERTURA, LAMIERA
