Comune di Monteverdi M.mo

Indagine sul patrimonio edilizio esistente

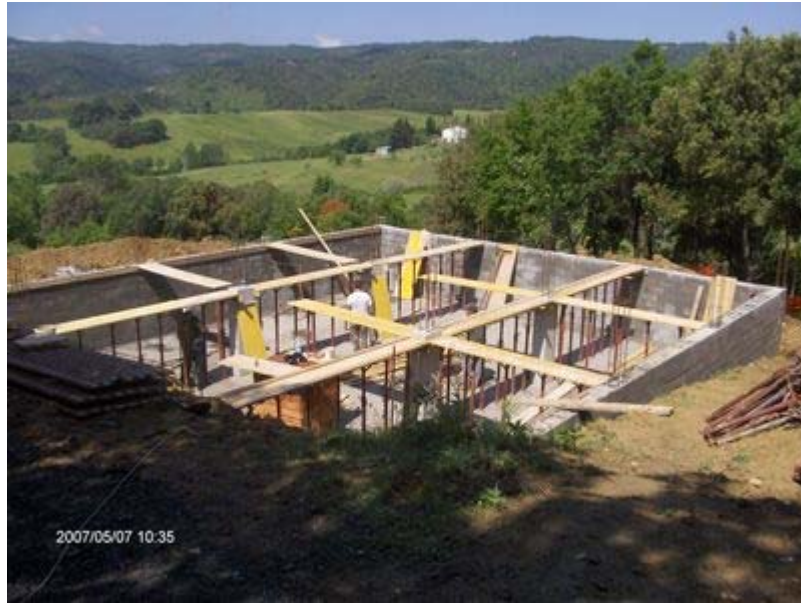
DOCUMENTAZIONE FOTOGRAFICA (Scheda N°96)

NOTE: CANTIERE, CONCESSIONE EDILIZIA N. 76 DEL 30/12/2005, INIZIO LAVORI 07/12/2006

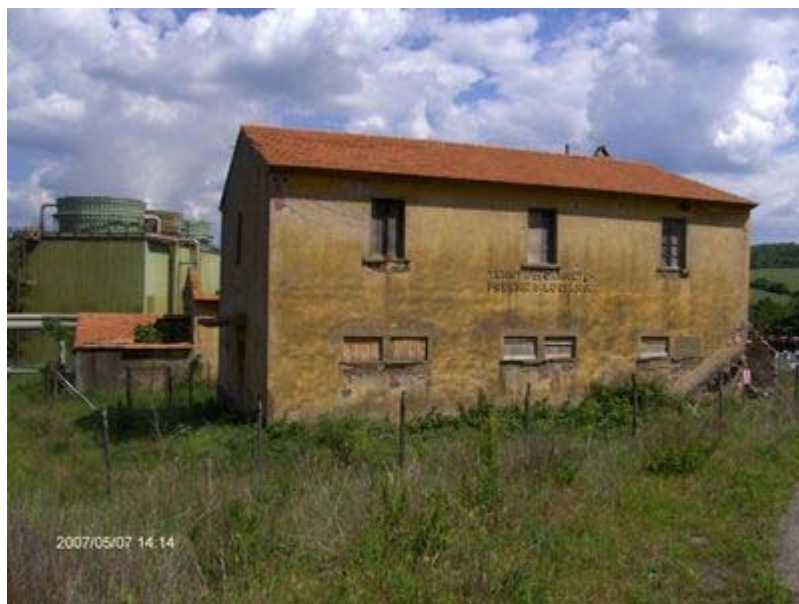
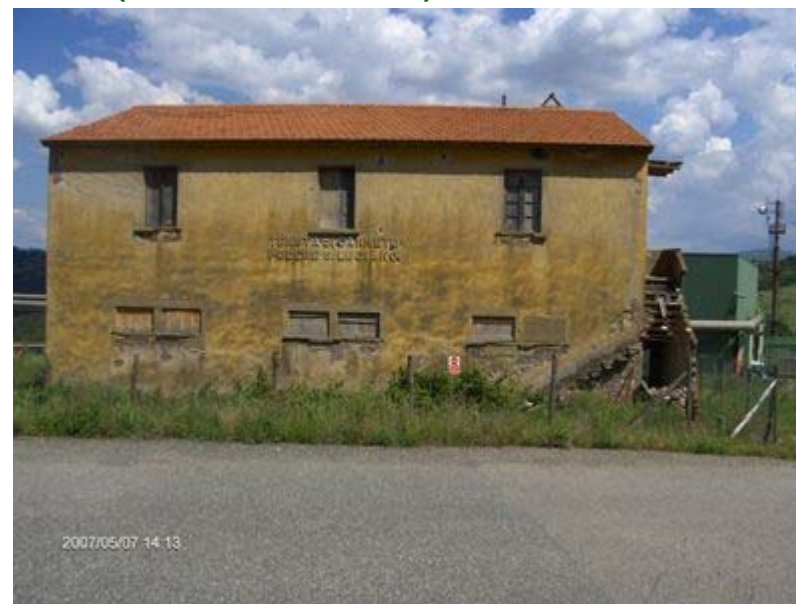
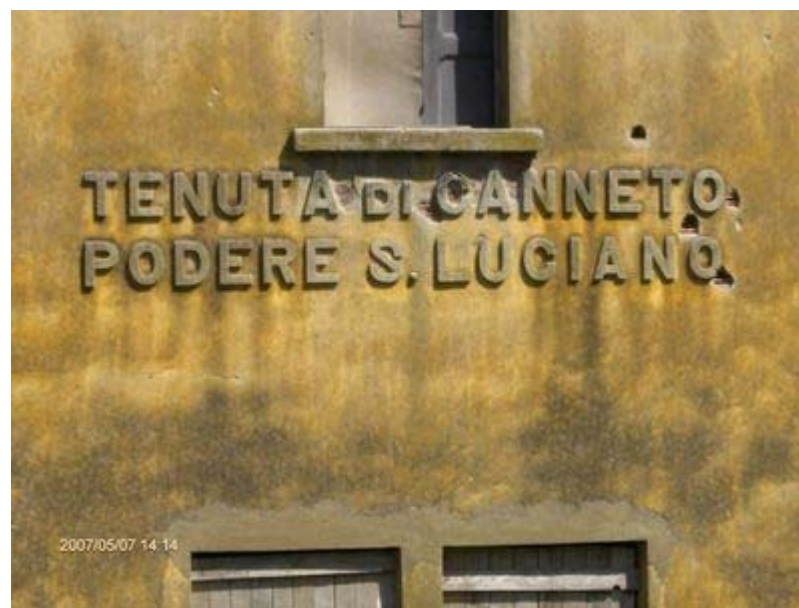
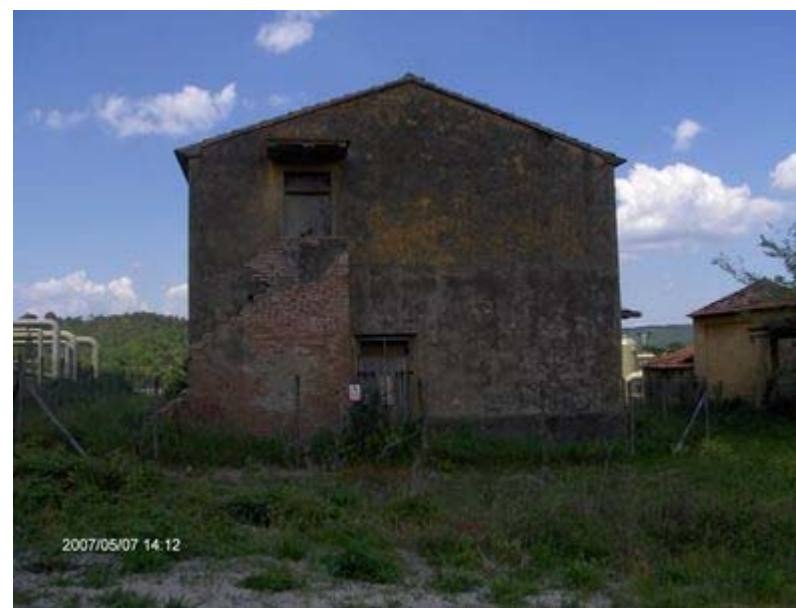
DOCUMENTAZIONE FOTOGRAFICA (Scheda N°100)

NOTE: PARTE DELLA COPERTURA COLLATA

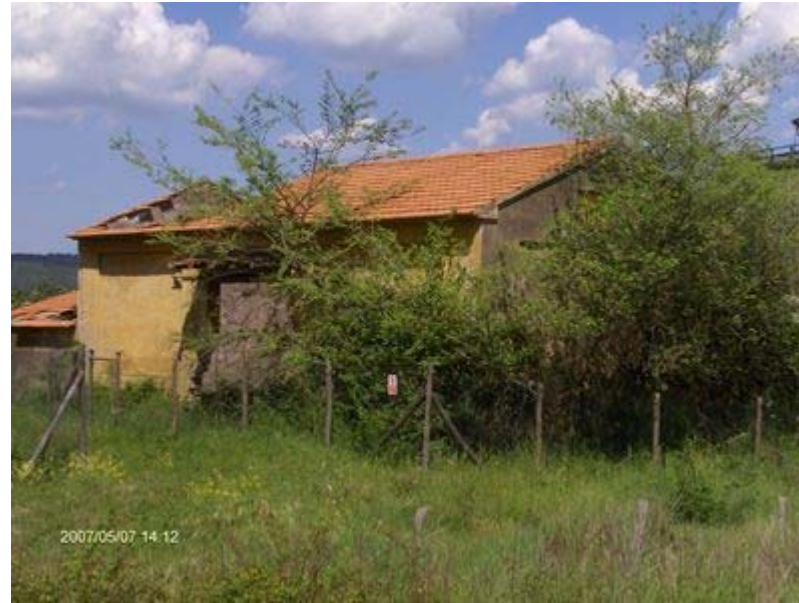
DOCUMENTAZIONE FOTOGRAFICA (Scheda N° 100A)

NOTE: PARTE DELLA COPERTURA COLLATA

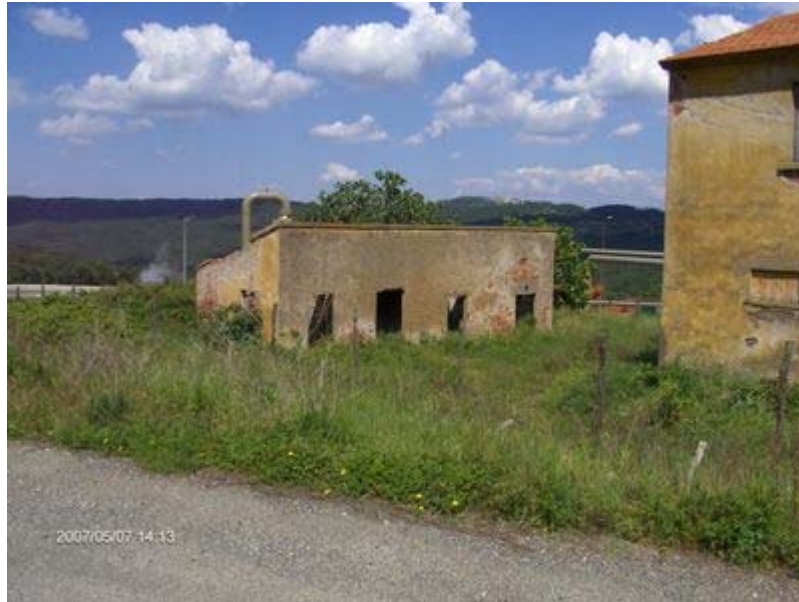
DOCUMENTAZIONE FOTOGRAFICA (Scheda N° 100B)

NOTE: PARTE DELLA COPERTURA COLLATA

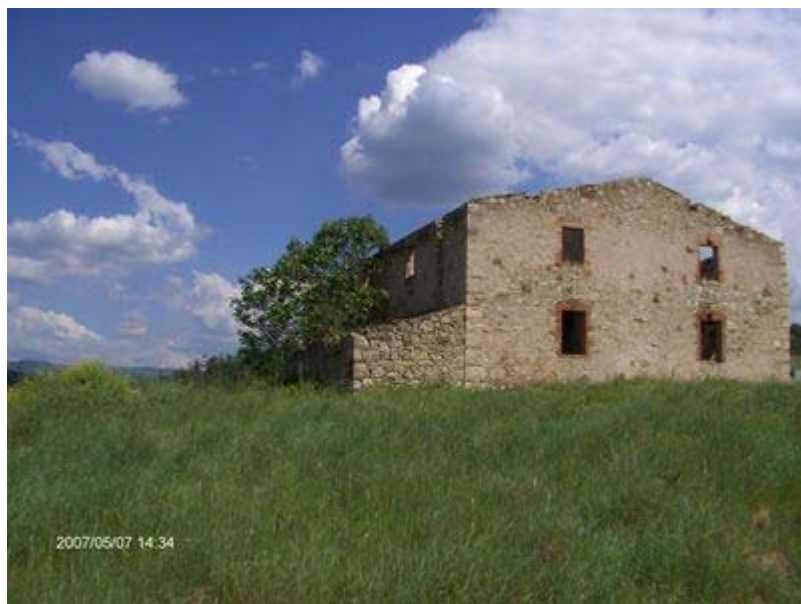
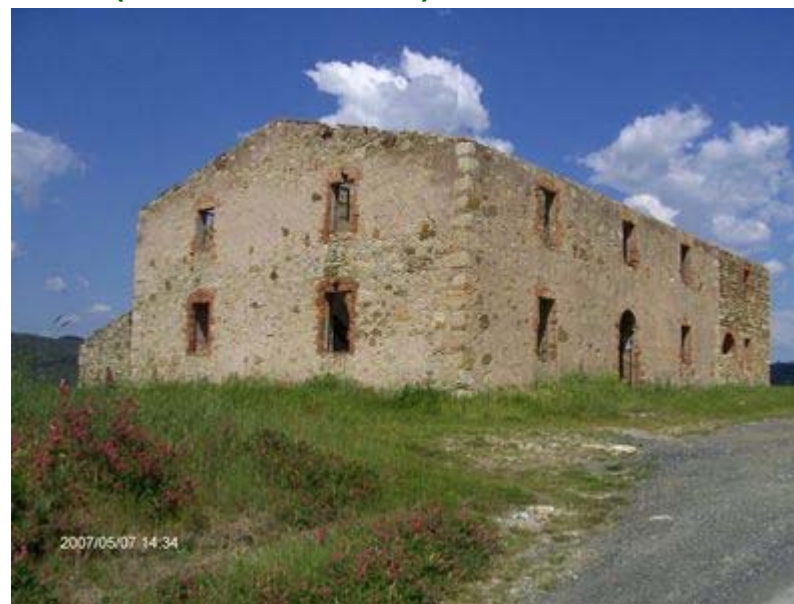
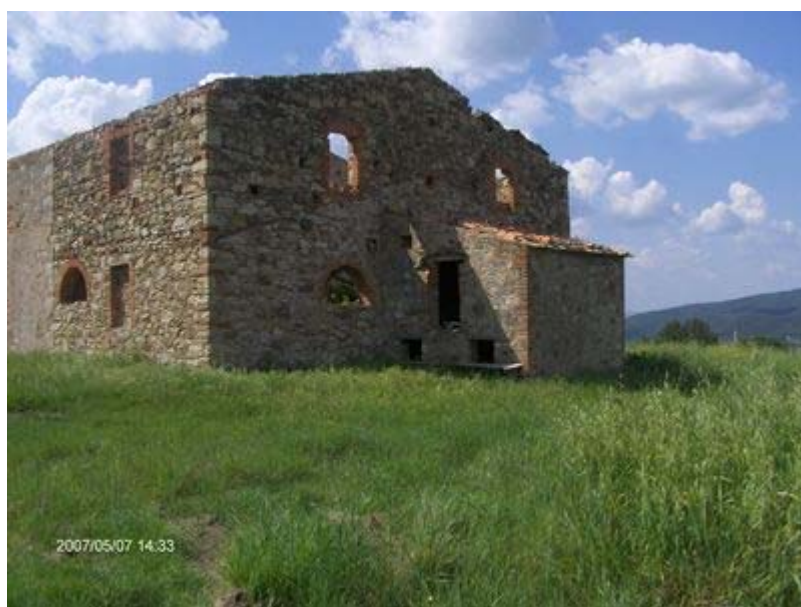
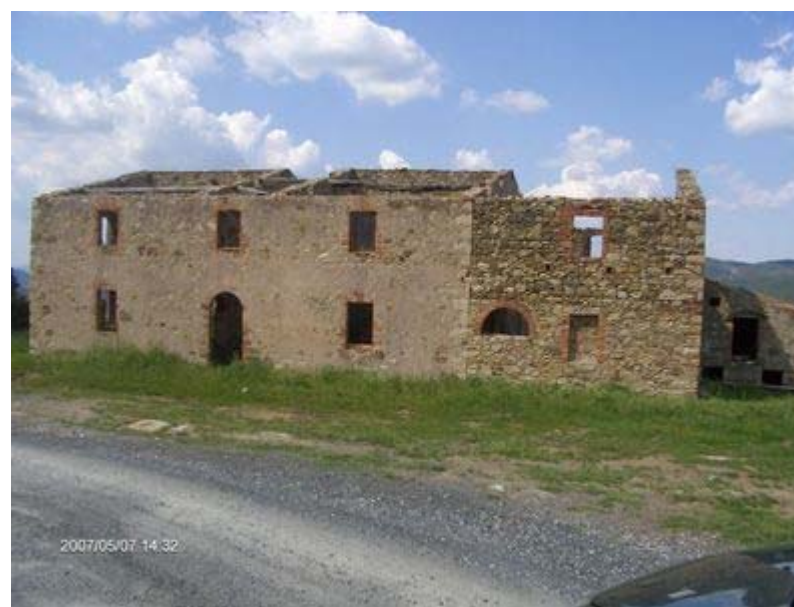
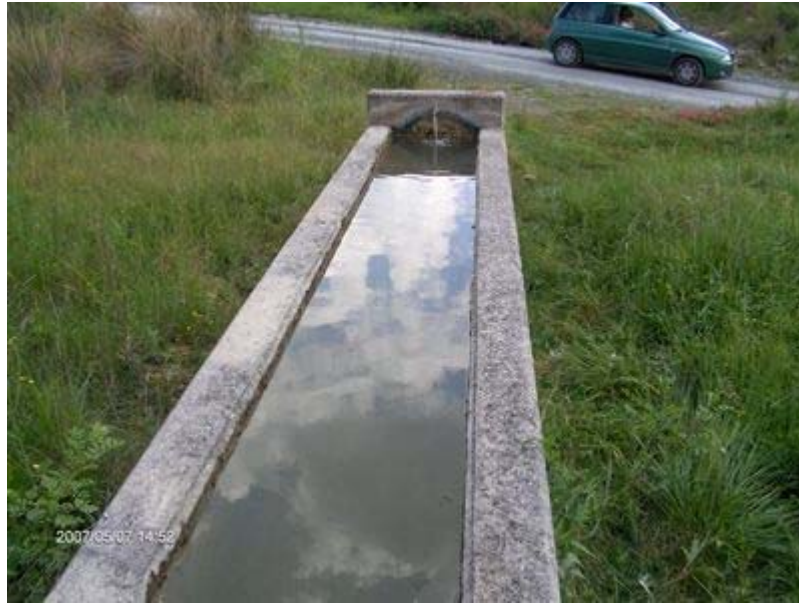
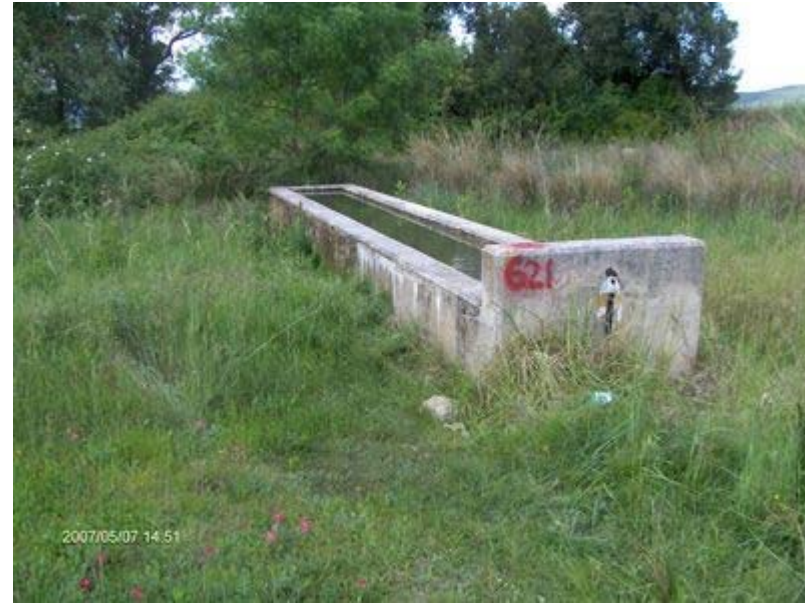
DOCUMENTAZIONE FOTOGRAFICA (Scheda N°101)

NOTE: MANTO DI COPERTURA RIMANENTE, COPPI E TEGOLI

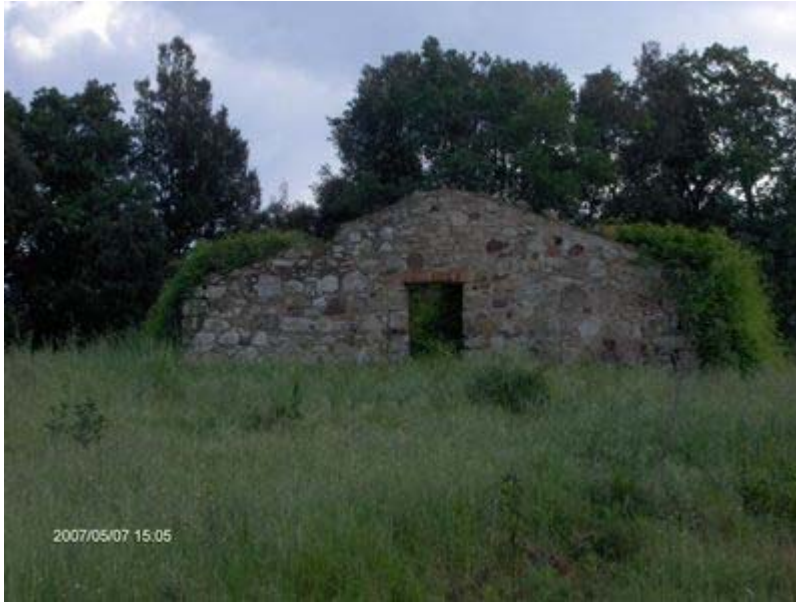
DOCUMENTAZIONE FOTOGRAFICA (Scheda N°104A)

NOTE: COPERTURA CROLLATA

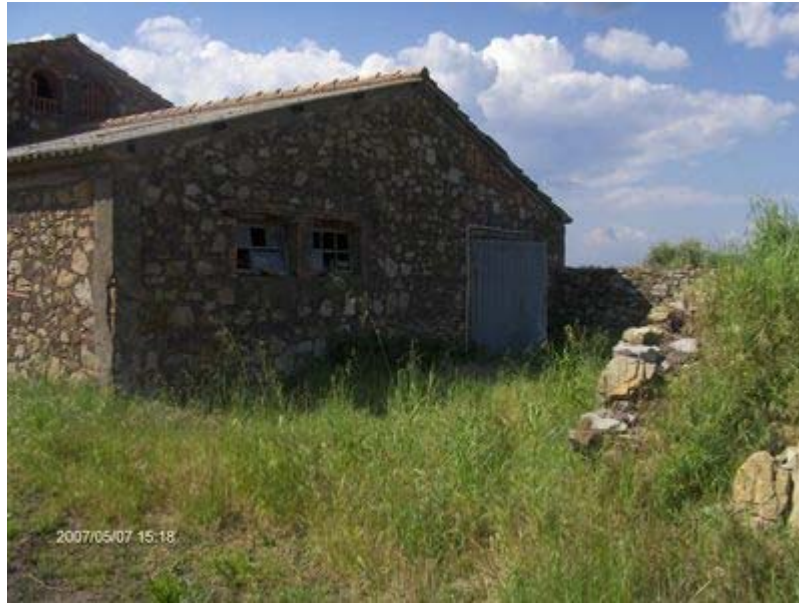
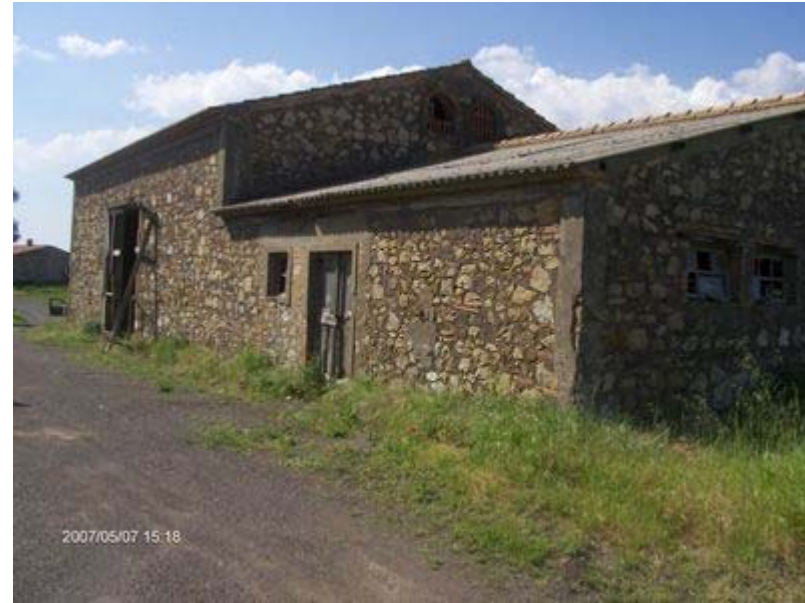
DOCUMENTAZIONE FOTOGRAFICA (Scheda N°105A)

NOTE: LA COPERTURA DI UNA PARTE DELL' EDIFICIO E' IN ETERNIT

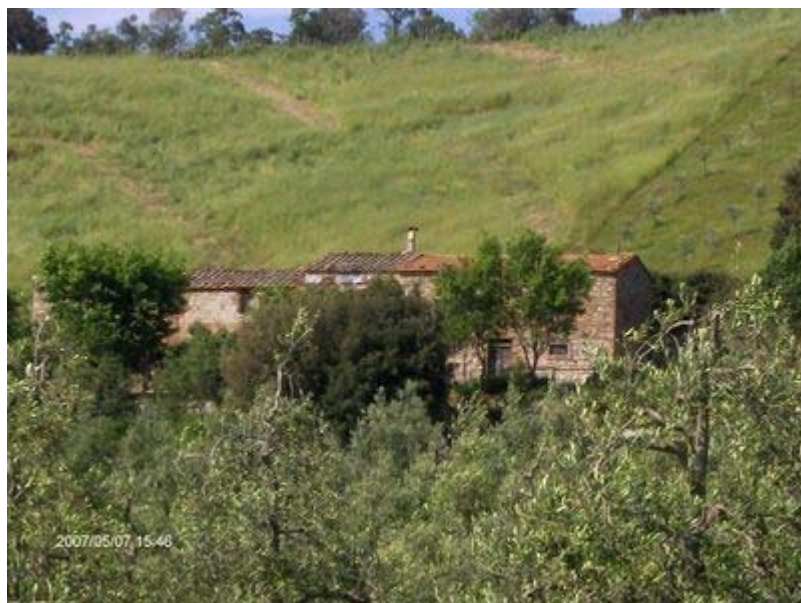
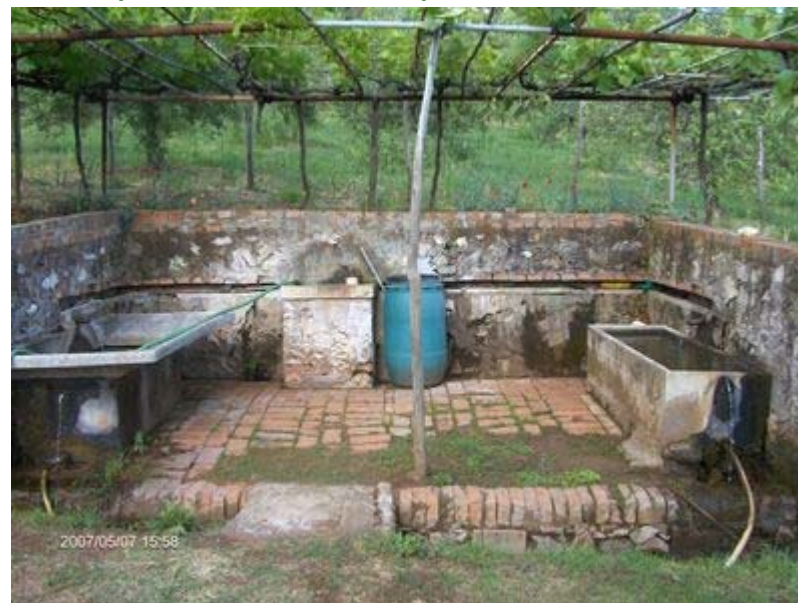
DOCUMENTAZIONE FOTOGRAFICA (Scheda N°108)

NOTE: MANTO DI COPERTURA, COPPI E TEGOLI+MARSIGLIESI, STRUTTURA IN PIETRA +BLOCCHI IN CEMENTO ARMATO
